ROUGON

Plan local d'Urbanisme

Patrimoine à protéger

Document 4-1-5

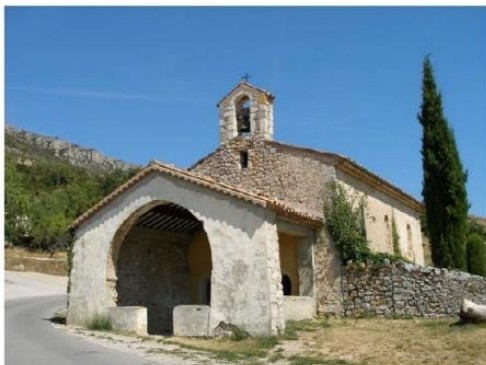
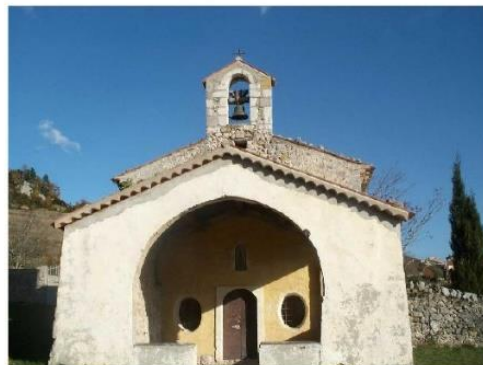
Intitulé : La chapelle Saint-Christophe**Commune :** Rougon**Référence :** 04171R005

Cette chapelle, de plan allongée, est bâtie en moellons de pays enduit à pierre-vue. Elle est couverte d'un toit à deux pans recevant des tuiles creuses, souligné par deux rangs de génoises. Le mur pignon présente un clocher percé d'une arcade en plein-cintre munie d'une cloche, surmonté d'une croix. L'entrée se fait par un portail en plein-cintre fermée d'une porte en bois à deux vantaux. Deux baies ovoïdes entourent la porte, protégées d'une grille et de volets en bois. Des baies cintrées sont percées dans le mur latéral donnant sur le cimetière. Un porche précédant l'entrée, permettait de faire une halte. Une niche surplombe l'entrée, fermée par une grille ouvragée, protégeant une statue.

A l'intérieur, la nef est composée de trois travées voûtées d'arêtes, avec doubleaux et pilastres à impostes. Le choeur à chevet plat est vouté d'un berceau brisé. Les doubleaux sont ornements de rinceaux et de feuillages. Le sol est couvert de carrelage en émail datant du XVII-XVIII siècle. La chapelle est accolée au cimetière.

Cet édifice est dans un état moyen.

Le porche a été restauré à grand renfort de ciment.

Si une action de restauration était envisagée, il serait souhaitable de décroûter le ciment des murs du porche pour refaire un enduit à la chaux. Il faudrait refaire une charpente traditionnelle afin de valoriser davantage cet auvent.

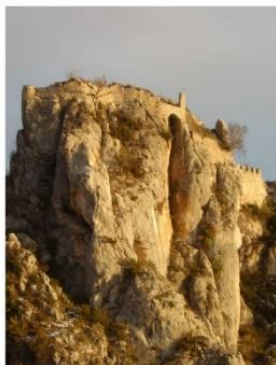
Intitulé : Le château médiéval**Commune :** Rougon**Référence :** 04171C001

Vers 1200, le château fut reconstruit sous forme d'un château à trois tours sur le piton rocheux.

Cet édifice est en ruine.

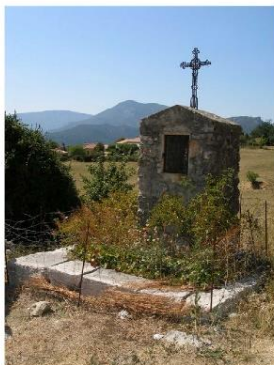
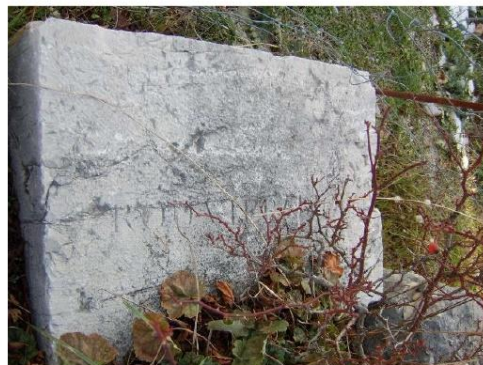
Intitulé : La croix de mission**Commune :** Rougon**Référence :** 04171E011

Cette croix de mission est détruite, les éléments étant dispersés sur la photo de 1996 ont été rassemblés autour de l'oratoire Sainte-Anne pour former une jardinière. Bâti en pierres de taille calcaires, on peut voir des inscriptions gravées sur certains blocs et notamment "Mission 1853".

Cet édifice est en ruine.

Si une action de restauration était envisagée, il serait souhaitable de remonter l'édicule sur son lieu d'implantation d'origine, si tous les éléments qui le composent sont présents.

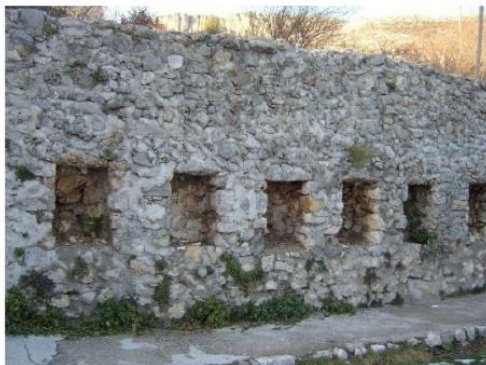
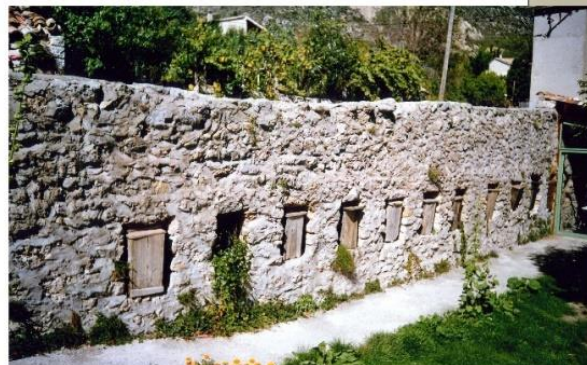
Intitulé : Le mur-apier**Commune :** Rougon**Référence :** 04171E017

Les « apiés » désignent en Provence des espaces construits en pierre pour recevoir les ruches. Ces murs à abeilles étaient le plus souvent des murs alvéolés comportant une ou plusieurs niches aménagées dans un mur de terrasse. Cet abri était disposé dans un mur bien exposé, servant à contenir les « brusc », ruches rustiques confectionnées en écorce de liège ou d'un tronc évidé, recouverte d'une pierre plate. Les pierres captent la chaleur du soleil pour ensuite la restituer, ce qui favorise l'activité de production des abeilles.

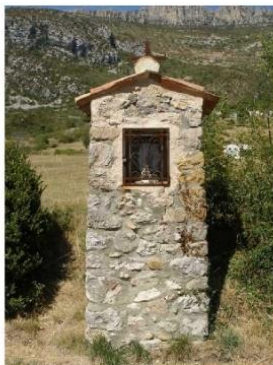
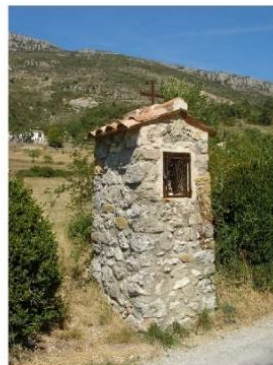
Intitulé : L'oratoire Sainte-Rose

Cet oratoire est un petit édifice à base quadrangulaire bâti en pierres de pays maçonnées à joints épais. Le pilier est couvert d'une toiture à deux pentes en tuiles creuses, surmontée d'une croix en fer forgée. La niche ouverte au Sud contient un buste de Vierge à l'enfant en porcelaine blanche à liseré doré scellée sur une pierre plate. Une plaque émaillée portant le nom de Marie-Anne est vissée sur la paroi du fond. Une grille en fer forgée ferme la niche.

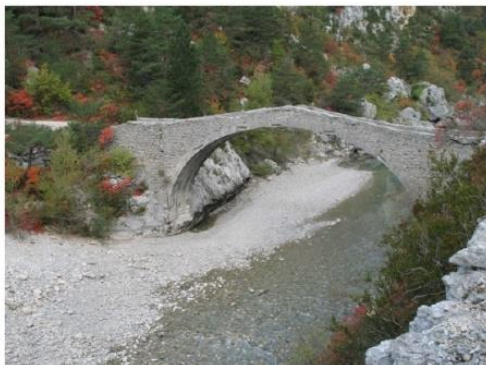
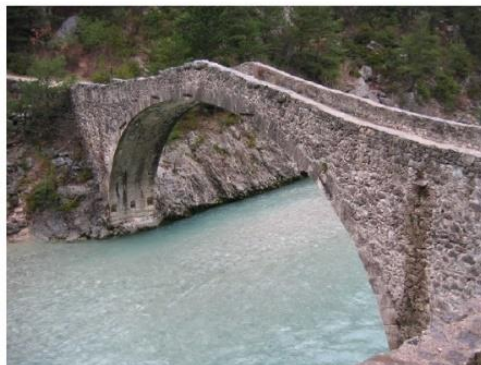
Intitulé : Le pont de Tusset

Ce pont remonte au moyen-âge, les premières assises remontant peut être à l'époque romaine. Mais tout au long des siècles suivants, il ne cesse de faire l'objet de réparations et de reconstructions dont on ignore si elles furent totales ou partielles... C'est essentiellement les crues qui causent sa ruine...et celle des villages qui doivent les réparer ! Mais le rôle économique et social des ponts est tel que les communautés ne peuvent pas faire l'économie de ces travaux.

Cet ouvrage est dans un état moyen, le tablier ainsi que le couronnement des parapets présentent des dégradations.

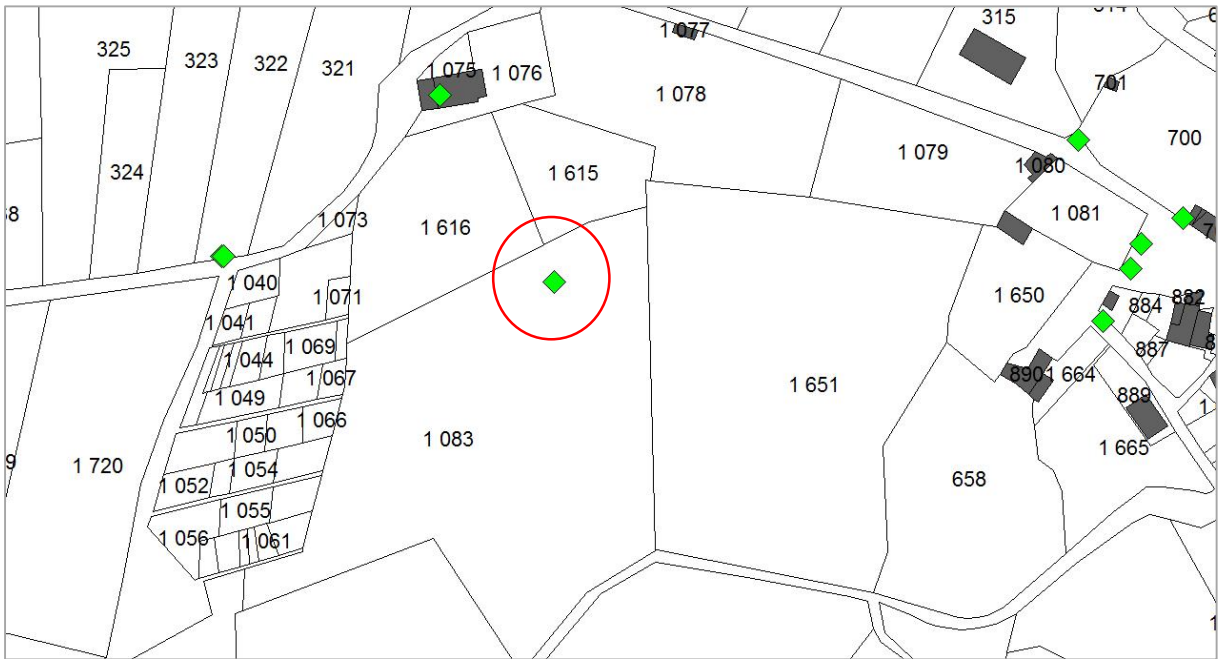
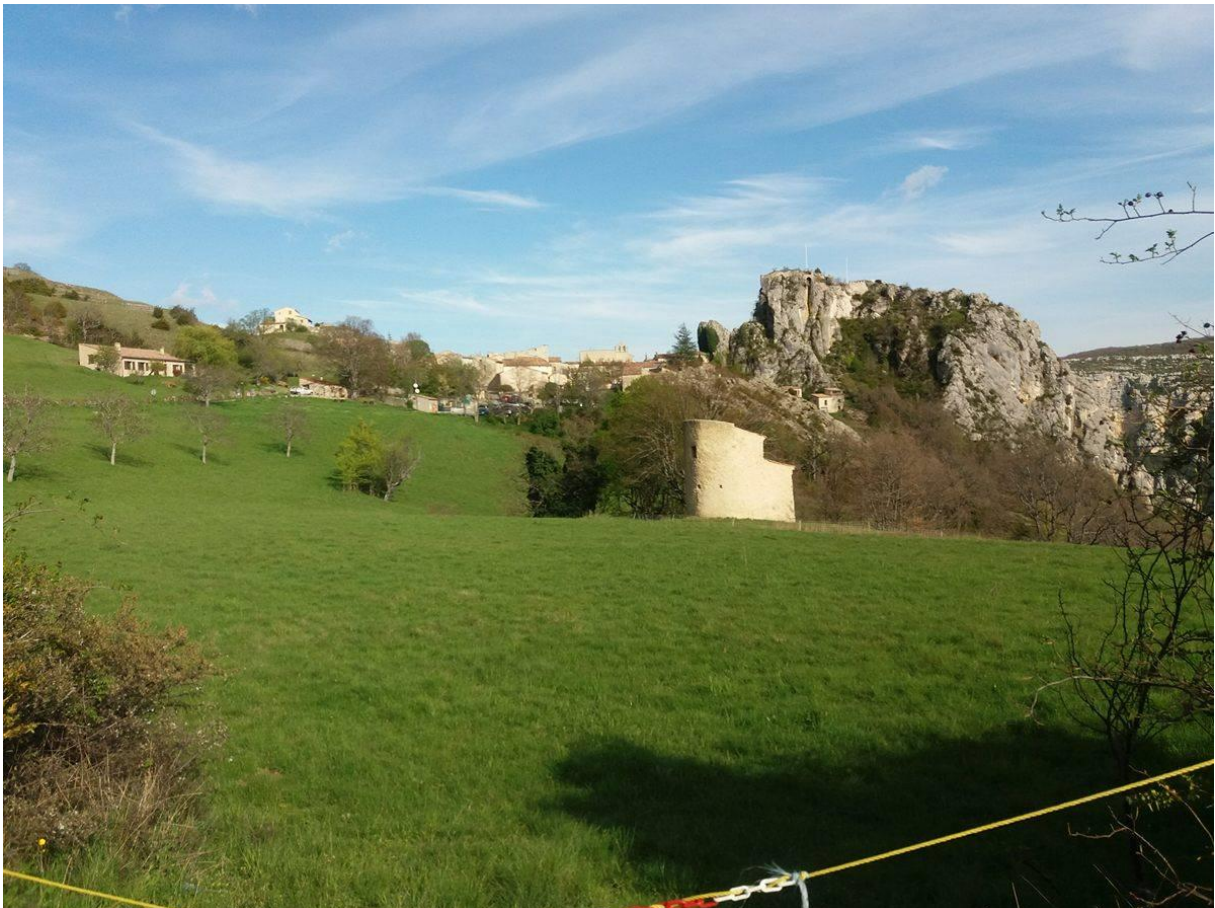
21. Le pigeonnier

Localisé sur le piémont du village, le pigeonnier est un élément emblématique de la commune de Rougon, à protéger.
